Älgvikens gård

Omläggning av torvtak på den s k brudkammarlängan 2005

Antikvarisk rapport

Örebro läns museum

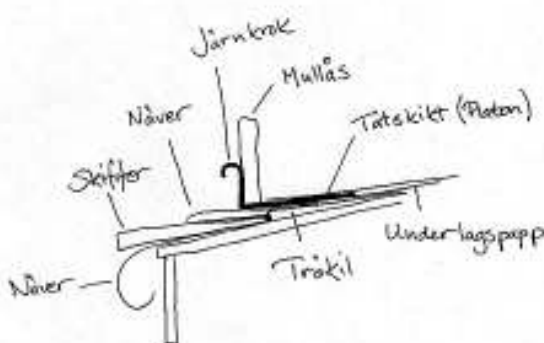
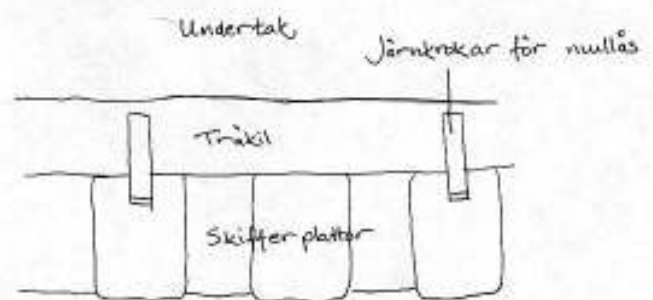
Bilderna visar takkonstruktionen närmast takfallet innan torven är ditlagd. Den högra bilden visar konstruktionen sedd ovanifrån.

Nytt tätskikt i form av platonmatta lades. Mattan lades över nocken så att den inte kan glida isär och våderna placerades med ett halvmeters stort överlapp av samma orsak. Näver lades längs takets kanter varpå skiffer placerades enligt samma utförande som arkivbilderna visade. Nya järnkramlor tillverkades av Saxhyttans industrier, lika de befintliga då några var avrostade och de övriga blev för korta då man lade dit skifferraden längs takfotskanten. Järnkrokarna sticker upp ca 20 cm ovanför skifferplattan och för att järnkrokarna ska komma i samma höjd som skiffret har man lagt en längsgående träkil ovanför skifferraden. Ovanpå detta har sedan platonmattan lagts. Kilen lyfter upp platonmattan så att det inte bildas en ficka i den framme vid skifferraden. I framkant har näver lagts mellan järnen och skiffret. (Se bilder nedan)

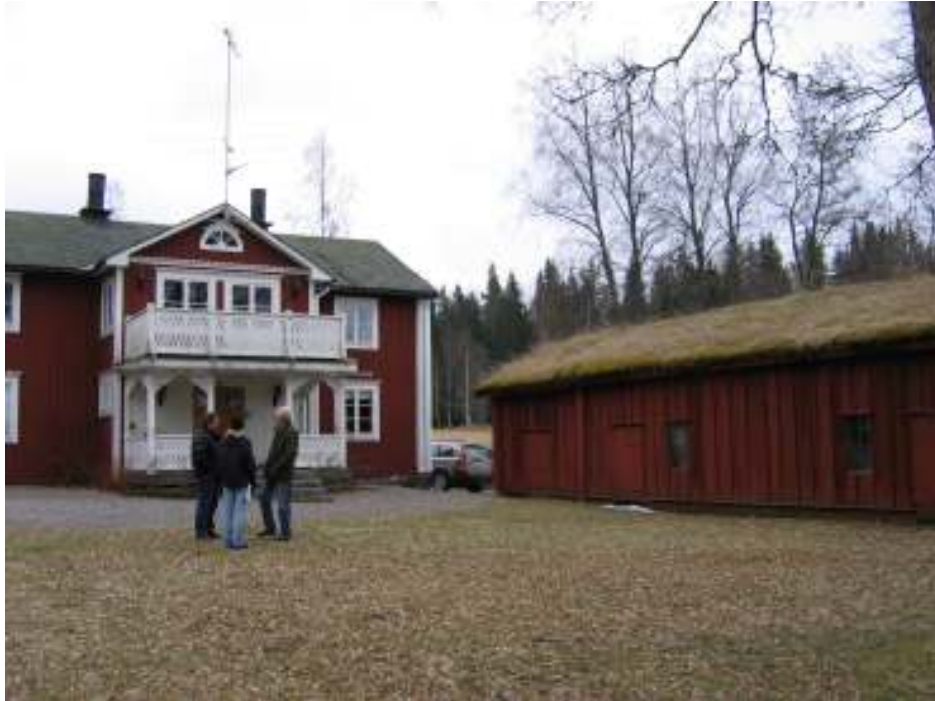
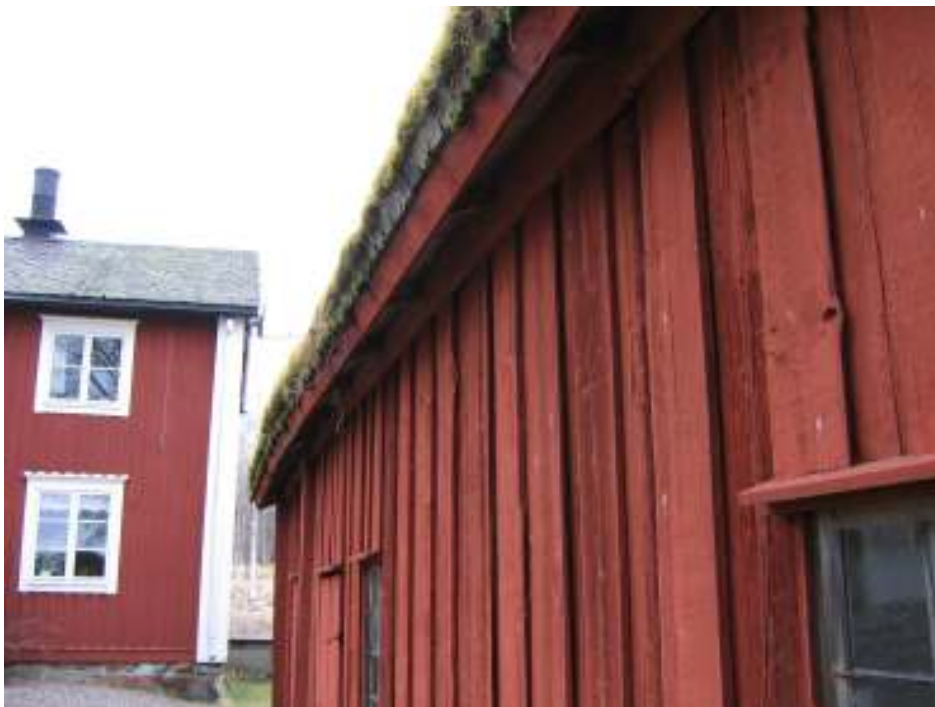
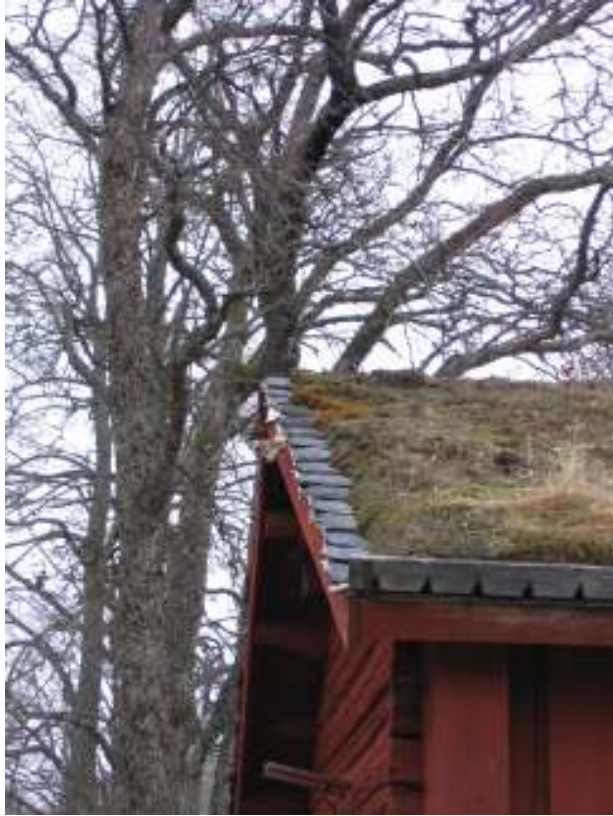
Före åtgärd

Taket bestod av ett torvtak lagt på ett undertak av råspontad panel och tätskikt i form av platonmatta. Längs takfoten saknades näver. Mullåsen som hölls på plats av järnkrokar var i nederkanten ursågad så att en sågtandsformad kant skapats. Längst ut mot gavlarna, på taket, låg en rad näver och ovanpå den en rad skiffer. Nävern hade lags åt fel håll så att den krullade sig uppåt i stället för nedåt.
