Älgvikens gård

Omläggning av torvtak på den s k brudkammarlängan 2005

Antikvarisk rapport

Örebro läns museum

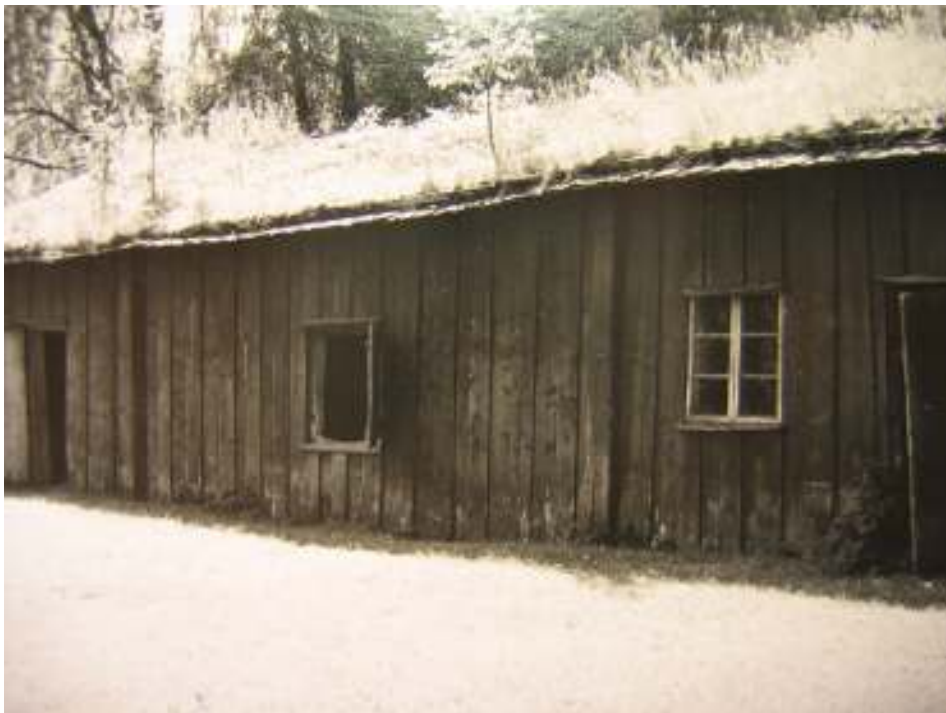
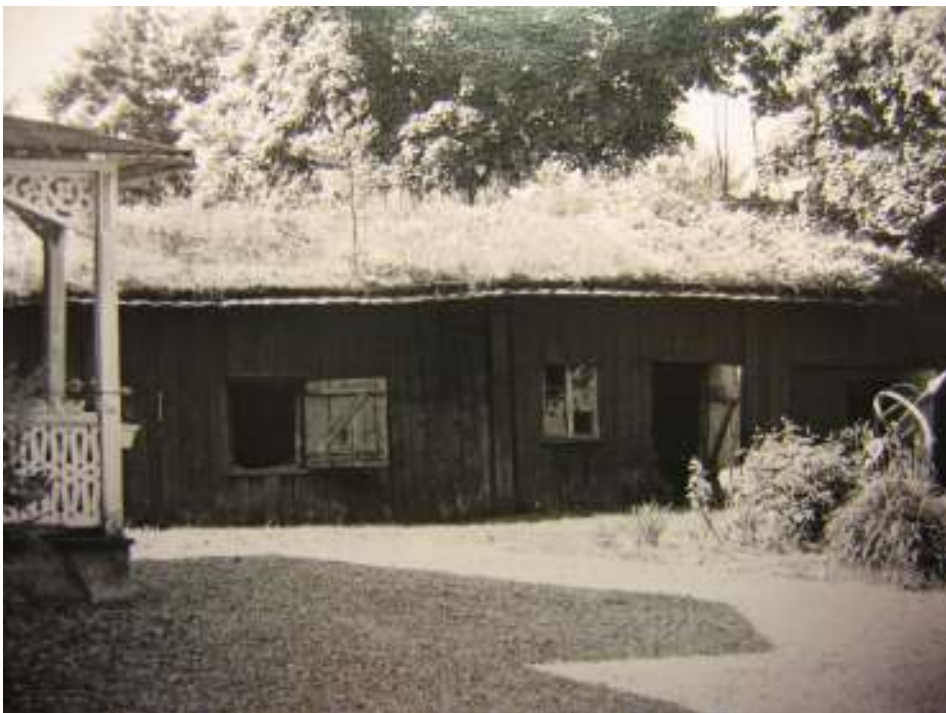
Arkivbilder
Topografiska arkivet, Grythytte sn.

Arkivbilder från 1986 visar att det tidigare funnits en skifferrad lagd framför mullåsen på brudkammarlängan. Skifferplattorna var lagda som lockpanel, dvs. varannan platta är placerad som lock ovanpå de två anslutande plattorna. Bilder på andra ekonomibyggnader på Älgvikens gård visar att även de haft en rad skiffer längs takfoten och längst ut på taket mot gaveln. Företeelsen återfinns likaså på Skräddartorp, Grythyttans hembygdsgård. Äldre bilder visade dessutom att mullåsen inte varit urholkad tidigare. De lägre partierna som bildats genom skifferplattornas placering har möjliggjort vattnets avrinning. Efter samtal med Länsstyrelsen beslutades att återsälla raden med skiffer längs takfotskanten.
